Wateroverlast fietstunnels Buytenhoutroute

(door Etienne Bral 4 december 2012)

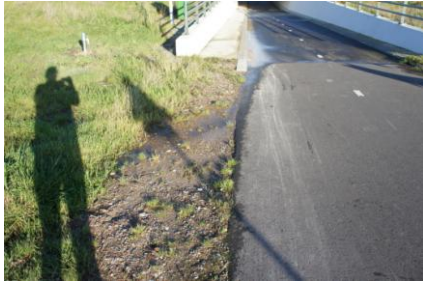
http://www.hofvandelfland.nl/sites/www.hofvandelfland.nl/files/u3/fietsroute_buytenhout.pdf. De beide kanten van de tunnel onder de voormalige Hofpleinlijn en verder de oostelijke kant van de tunnel onder de Noordweg vertonen een continue stroom water (zie foto 1).

Foto 1. Stroom water aan de westzijde van de tunnel onder de metrolijn E op een droge en zonnige dag

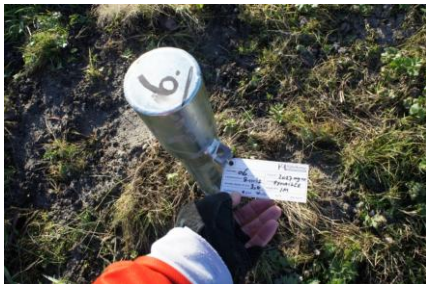
Foto 2. Peilbuis 6 aan de westzijde van de tunnel onder de metrolijn E

Rond de peilbuizen is het duidelijk dat de grondwaterstand zeer hoog is: het is er namelijk drassig.

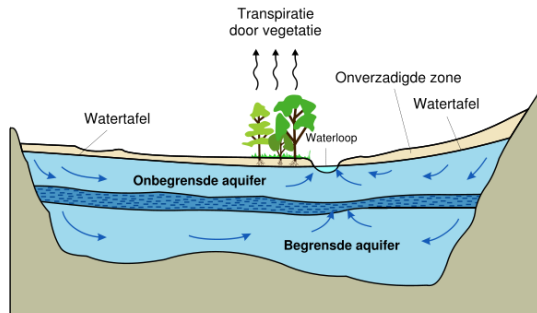
Als je met grondwater te maken hebt, zijn er nog andere randvoorwaarden zoals de afvoer of belemmerende objecten. Nu is een tunnelbak een belemmerend object en fungeert als een dam die de loop van het water hindert (zie afbeelding 2). Dit veroorzaakt stuwning voor de tunnelbak. De niet-poreuze laag is dan verticaal i.p.v. horizontaal (zie afbeelding 2)

Afbeelding 2. Grondwaterstromen in de watervoerende lagen in de grond

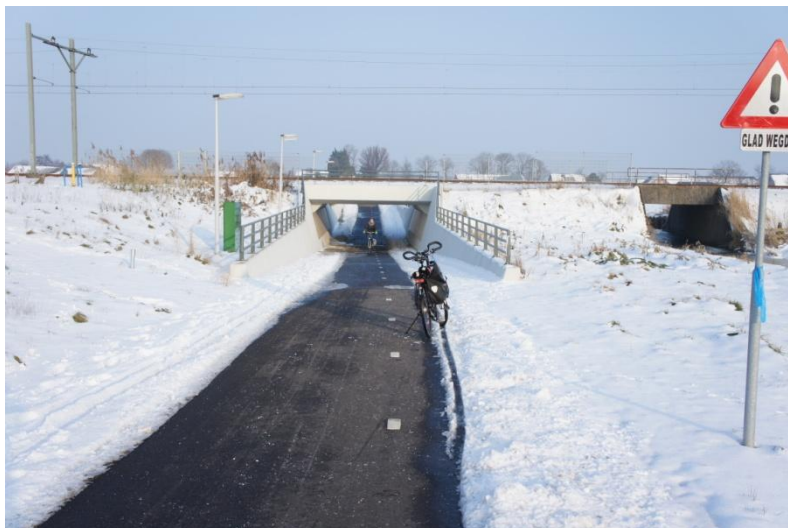
(Update 11 februari 2013) In deze winterperiode was er sprake van ijsvorming in de tunnel onder de spoorlijn (zie foto 3). Ondanks het vegen en strooien blijft er hinder in de tunnel.

Foto 3. Fietster vermijdt de gevormde ijsplaat in de tunnel en er staat een waarschuwingsbord voor "glad wegdek".

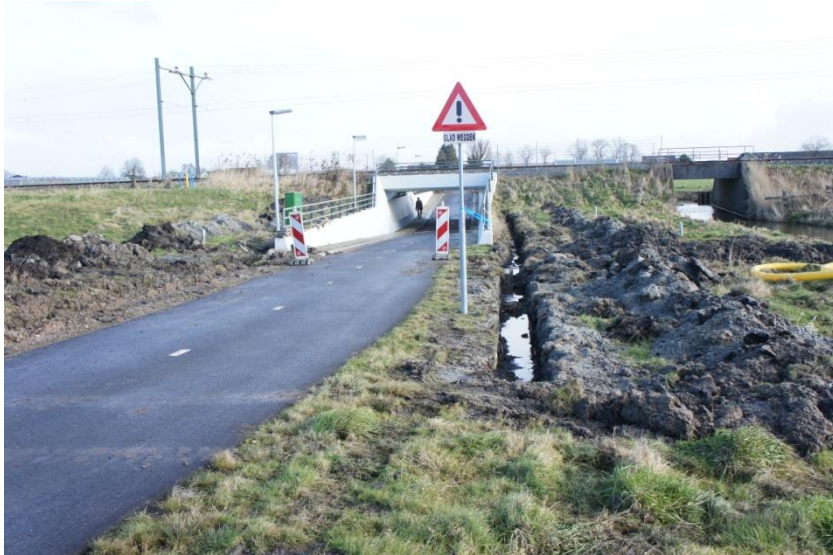
Foto 4. Opname op 7 februari 2013 aan de westkant van de tunnel.

Na de dooi zijn er sleuven gegraven en draineerbuizen geplaatst voor een betere ontwatering bij de ingang van de tunnel (zie foto 4 en 5). Op foto 4 zie je dat de afvoer gebeurt naar de sloot aan de zuidzijde van de tunnel.

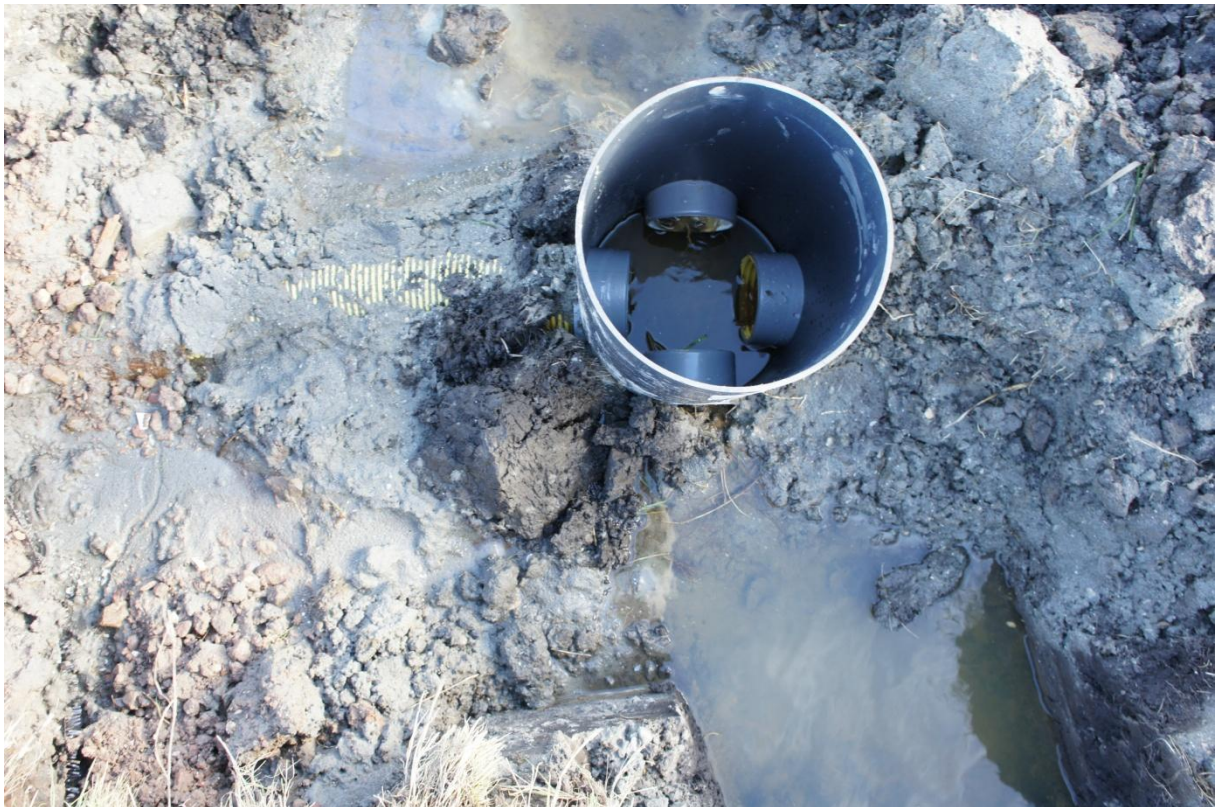
Foto 5. Detailopname van de ontwateringsbuizen met afvoer naar de sloot aan de zuidzijde (onderaan op de foto) van de tunnel.
