Schouw van de vernieuwde Wateringsevest bij het Kalverbos

Datum: 16-9-2025

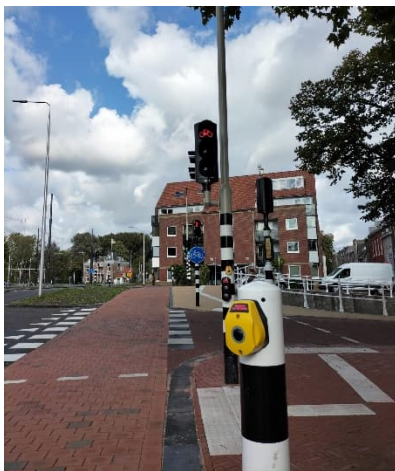
Foto locatie 1

1. **Onlogisch Fietsstoplicht** op Wateringsevest richting Rijnveldbrug: Het voelt onlogisch om hier een stoplicht te hebben. Dit is uitsluitend nodig omdat afslaand autoverkeer afzonderlijk groen krijgt. Er is heel weinig afslaand verkeer, waardoor mensen het gevoel krijgen voor niks te wachten. We hebben dat van verschillende voorbijgangers gehoord. Daardoor rijden ook fietsers veelvuldig door rood. Aanbevolen wordt om het autoverkeer hier een rond stoplicht te geven zonder richtingspijl en het stoplicht voor fietsers oranje te laten knipperen, zodat auto's bij groen voorrang moeten verlenen aan de fietsers bij het afslaan (er staan al haaiantanden). Links afslaand autoverkeer vanaf de Reineveldbrug zou wel een apart stoplicht kunnen krijgen, en als dat groen gaat, moet het fietsstoplicht op rood.
Bij de kruising waar verkeer uit het Noordeinde komt (locatie 2), is wel een fietsstoplicht nodig, want als verkeer komend vanaf het Noordeinde groen krijgt zullen fietsers richting Reineveldbrug in conflict komen als er voor hen geen rood licht staat.

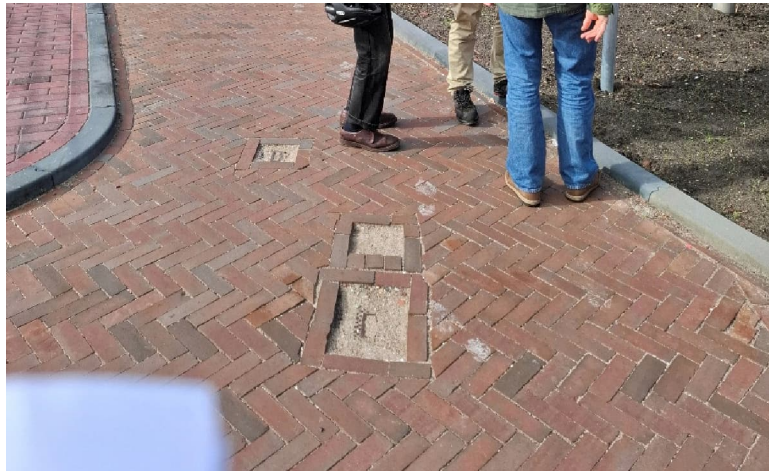
Foto locatie 2

2. **Verdiept liggende putjes.** Op het fietspad vanaf het Noordeinde naar de Wateringsevest zitten er drie putjes in het fietspad die verdiept liggen. Dit fietst onprettig en is ronduit gevaarlijk voor inhalende fietsers.

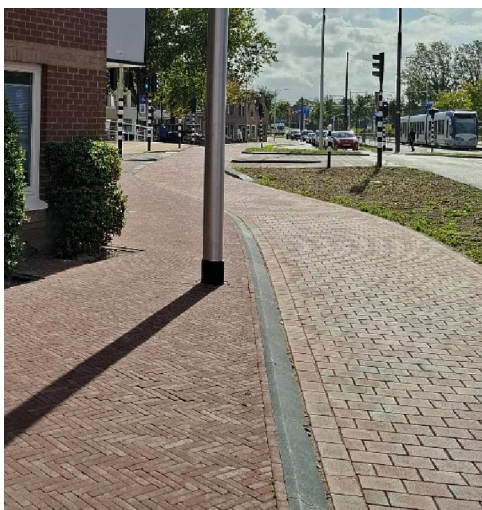
Foto locatie 3

3. **Lantarenpaal op smalle stoep.** Tussen Noordeinde en Laantje achter Wilhelmina staat langs de Wateringsevest een lantarenpaal op een smal stuk stoep. Als deze een paar meter verplaatst wordt, staat hij minder in de weg. Hier is er risico dat voetgangers uitwijken naar het fietspad en daar in conflict komen met fietsers.

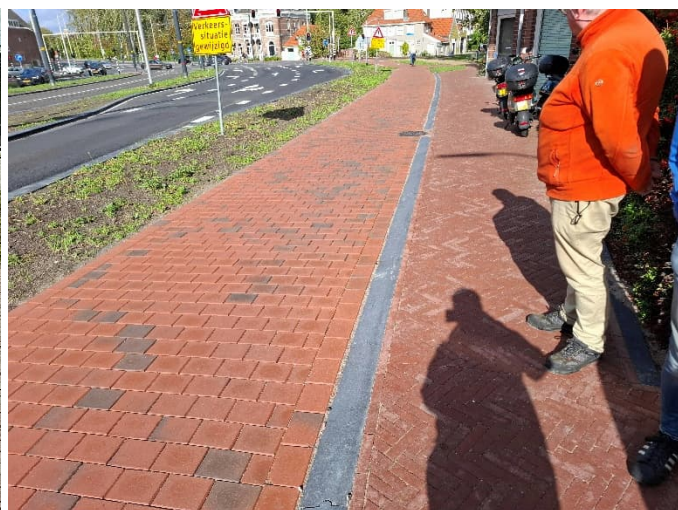
Foto locatie 4

4. **Krappe stoep.** Tussen Noordeinde en Laantje achter Wilhelmina is langs Wateringsevest de stoep onnodig krap, want het fietspad kan richting de weg verplaatst worden. Hier is er risico dat voetgangers uitwijken naar het fietspad.

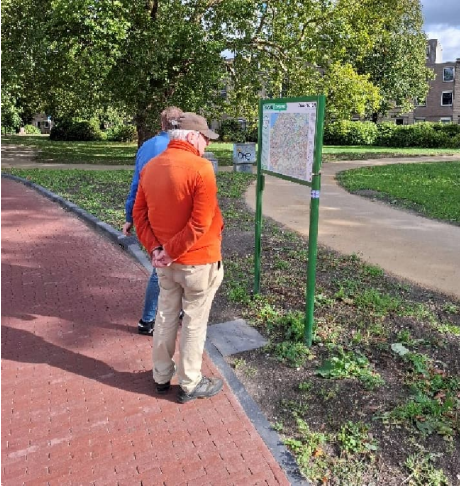
Foto locatie 5

5. **Knooppuntbord op onlogische plek.** Langs het fietspad van de Nieuwe Plantage staat een bord van knooppunt 50. Dit bord staat op een onlogische plaats, want om het te lezen moet je op het fietspad stilstaan.

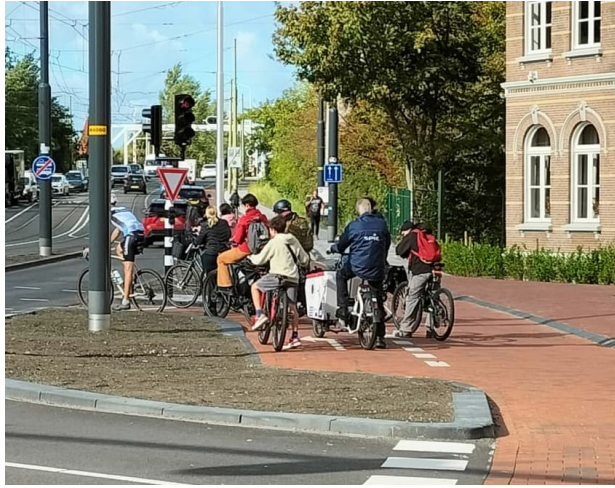
Foto locatie 6

6. **Krappe opstelstrook.** De opstelstrook voor linksaf op de kruising van Wateringsevest naar de Gist is vrij krap. In de spits staat het hier geregeld overvol. Dit is gemakkelijk wat ruimer te maken.

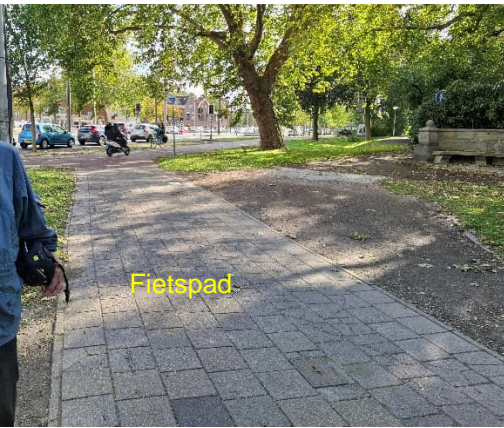
Foto locatie 7

7. **Fietspad met grijze trottoirtegels.** Het fietspad door het Kalverbos heeft trottoirtegels, waardoor het voor voetgangers verwarrend is of dit bedoeld is om op te lopen of om op te fietsen. Verder zijn heel veel tegels gebroken en lopen de naden in de lengterichting van het fietspad (het verband zou 90° gedraaid moeten worden).

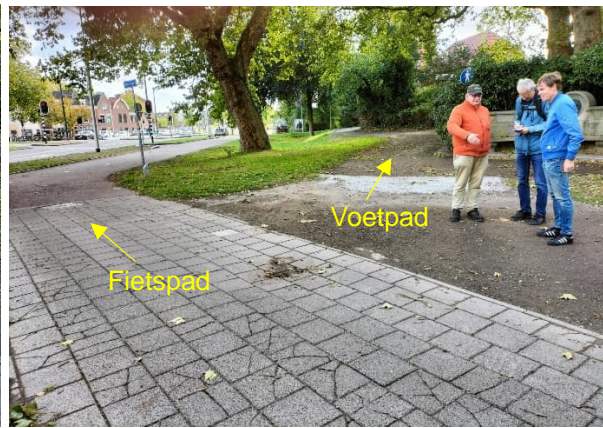
Foto locatie 8

8. **Voetpad met slecht wegdek en onlogische route.** Het voetpad tussen het Kalverbos en de Wateringsevest heeft slecht wegdek. Vooral voor rolstoelen en kinderwagens is dit hinderlijk. Verder is de route onnodig lang en gaat heuvelop, waardoor voetgangers richting de Kampveldweg in meerderheid op het fietspad gaan lopen (zie punt 7). Het is beter om een voetpad langs het fietspad aan te leggen.
