Fietsvoorzieningen bij IKEA Delft

Inspectie door Henk van Bergen en Marien Vermeer
Fietsersbond afdeling Delft
7 januari 2015.

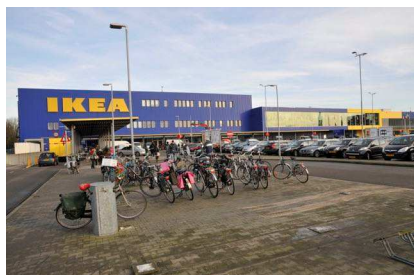
De oude afgebroken stalling, de voetjes zitten nog in de bestrating. Op de achtergrond het laadperron.

Maak een goede fietsenstalling, met voldoende plaatsen, overdekt en kwalitatief goede fietsenrekken, waaraan fietsen vastgemaakt kunnen worden. Dit kan in de parkeergarage door de belijning zo te veranderen dat er ruimte ontstaat voor meer fietsen. Geef elke fiets voldoende ruimte. Maak aparte plekken voor brede fietsen en brom- en snorscooters. De westgevel moet meer beschutting bieden. Maak ook een veilige toegangsroute, met bewegwijzering.

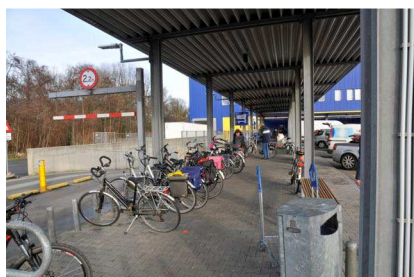
Het laadperron staat vol met fietsen. Sommige vastgeketend aan de constructie.

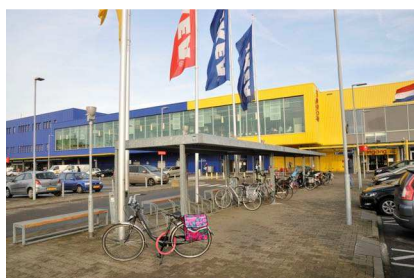
De nieuwe stalling is geplaatst op een plek die alleen bereikt kan worden via een grote omweg en over het parkeerterrein. Automobilisten die (haaks) parkeren letten vaak wel op maar niet als ze achteruit uitparkeren met een lading dozen. Haaks parkeren is voor fietsers altijd heel gevaarlijk. De stalling in de garage is alleen bereikbaar via de in- en uitrit van de garage. Ook hier is geen aparte voorziening in de vorm van fietsstroken. De stalling is wel direct naast de entree van de garage. De winkelwagens kunnen teruggezet worden dicht bij de oude stalling, en dat is ook het geval in de parkeergarage, maar niet bij de nieuwe stalling. Fietsen die daar beladen zijn moeten onbeheerd worden achtergelaten als de kar wordt teruggebracht.

De nieuwe stalling; vrijwel leeg omdat de bereikbaarheid slecht is en de bewegwijzering ontbreekt.

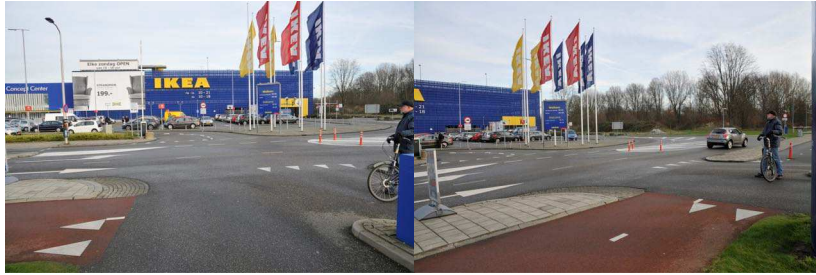
De bewegwijzering ontbreekt; bezoekers moeten zoeken naar de stallingen. De bereikbaarheid van de stallingen is ook nogal beroerd. De vestiging van Ikea ligt naast de A13 en is het beste bereikbaar via de fietspaden in de Delftse Hout en vanaf de Bieslandsekade. Dat was gunstig voor de bereikbaarheid van de oude afgebroken stalling. De nieuwe stalling en de stalling in de parkeergarage liggen aan de andere kant van de Poortweg (de invalsroute van Delft). Deze route vanaf het Oostplein is voor fietsers vol met hindernissen (de VRI's zijn afgestemd op doorgaand autoverkeer) en de route eindigt bij een rotonde waar fietsers de rijbaan op moeten om de stalling in de garage en de nieuwe stalling te bereiken. Een eigen veilige strook (of liever nog een fietspad) voor fietsers ontbreekt.

Hier eindigt het fietspad; fietsers moeten zich maar zien te redden op het parkeerterrein. Ze moeten wel overal voorrang geven aan autoverkeer. De entree van de garage is aan de rechterkant van het gebouw en links daarvan is het parkeerterrein buiten met daarop een nieuwe stalling.
