## Kruising Kruisstraat-Ezelsveldlaan

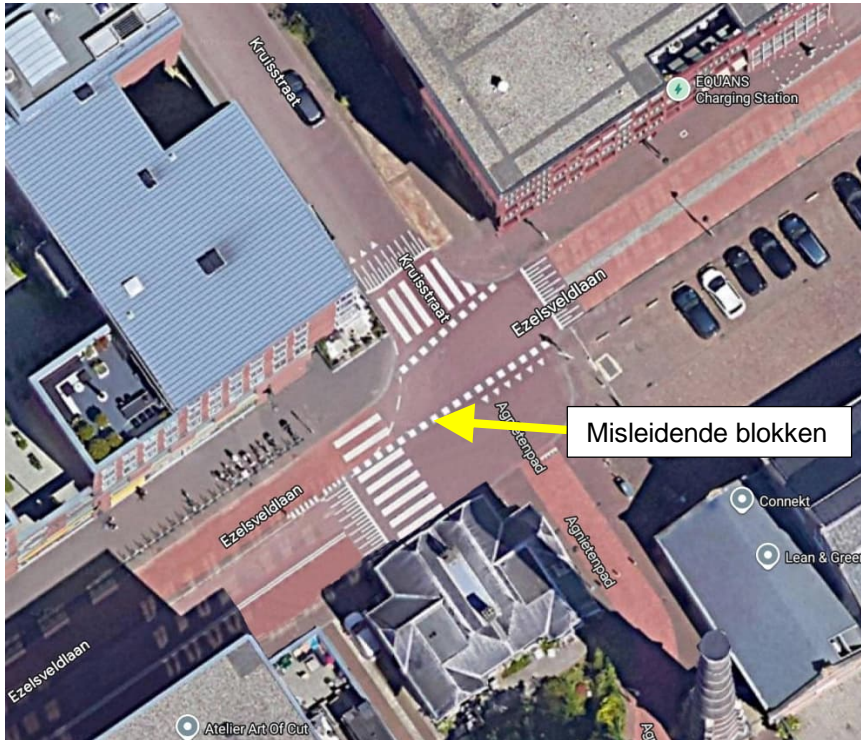
Huidige situatie

Auto's die vanaf de Kruisstraat rechtsaf de Ezelsveldlaan op rijden, komen nogal eens op het fietspad terecht. We hebben er op een willekeurig moment even gestaan en geconstateerd dat 2 van de 10 langsrijdende auto's een last-minute correctie moesten uitvoeren om niet het fietspad op te rijden. We vermoeden dat de wit-zwarte blokkenmarkering, die de zuidzijde van de doorgaande fietsroute markeert, de boosdoener is. Deze blokken zijn misleidend.

Voorgesteld wordt om het als volgt aan te passen, zie onderstaande aangepaste foto van de situatie. De misleidende zwartwitte blokkenmarkering is verwijderd. Er is een middenstreep tot aan de haaiantanden toegevoegd en een stopstreep bij deze haaiantanden voor het verkeer naar de Kruisstraat.

In het overleg met de gemeente is vastgesteld dat de blokkenmarkering aan de zuidzijde niet verwijderd mag worden, maar de middenstreep tot aan de haaiantanden zal het naar verwachting een stuk duidelijker maken. De gemeente gaat ook kijken of de bestrating op het fietspad op de kruising aangepast kan worden (zoals het aanvankelijk was). Maar dat moet wel vrachtwagenbestendig zijn.

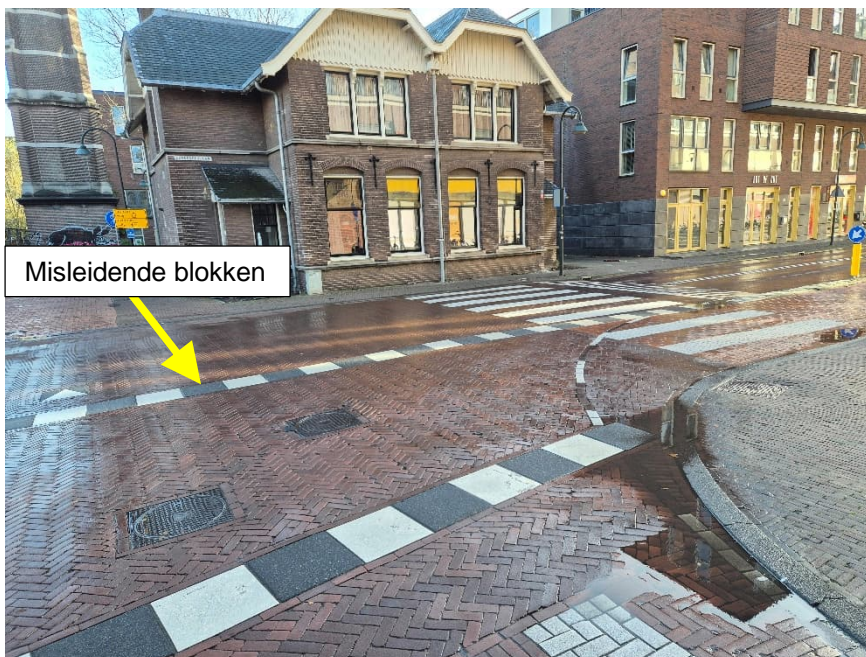
Zo ziet de automobilist de situatie vanaf de Kruisstraat

Het blauwe bord met pijl naar de rijweg doet veel goed. Desondanks rijden er enige keren per dag auto's op het fietspad tot aan de stoplichten bij de Sebastiaansburg, volgens een bewoner. Dat geeft voor fietsers een onveilige situatie.
